Rochecorbon : l'église Saint-Georges et sa charpente romane

Frédéric Epaud
UMR 7324 CITERES-LAT
2013

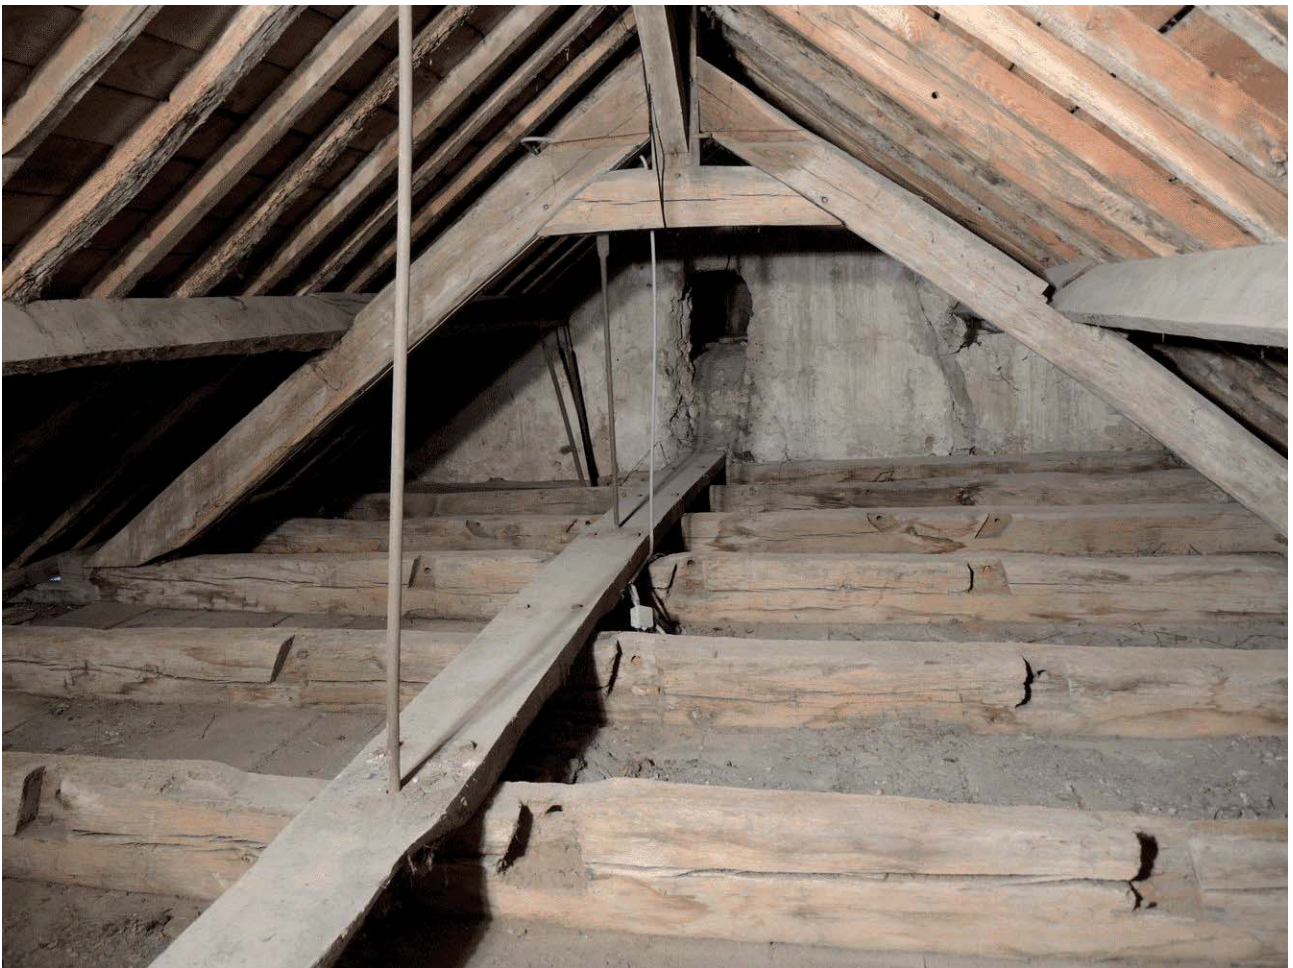
Document 4. Charpente de la nef, vue depuis l'ouest, avec au premier plan les entrails en place (1028d) des fermes d'origine et, au second plan, les entrails rapportés (1127d) lors des travaux du chœur (cliché F. Epaud).
